有很多不同類型的微生物可以在特定類型的燃料中生長。最大的問題出現在一種名為紅葉油菌(H.res)的絲狀真菌上。以前被稱為枝孢菌,更常被稱為「飛機燃料真菌」。

本測試旨在提供燃料樣品(燃料中的水或燃料)的快速篩查,對油箱中的H.res、細菌和包括酵母在內的其他真菌進行快速準確的評估。本測試不像目前的基於生長的測試,後者至少需要72小時才會有結果。本測試測量樣品中活躍生長的數量,並提供措施和警報等級。

FUELSTAT®油菌Plus測試測量不同類型污染的量:H.res、細菌和真菌在樣品中活躍生長,並以樣品中的材料重量予以顯示。與舊的菌落形成單位(CFU)計數法相比,這是更新、更準確的測量系統。

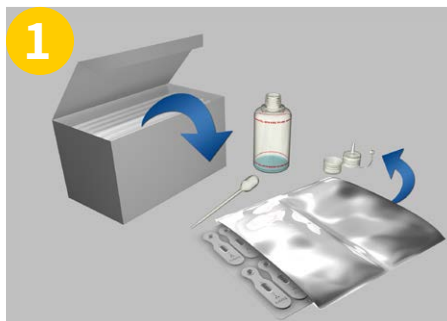
1 開啟鋁箔包裝中的內容物

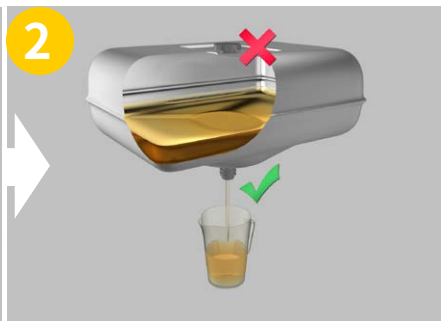
2 從油箱的最低點取一劑樣品

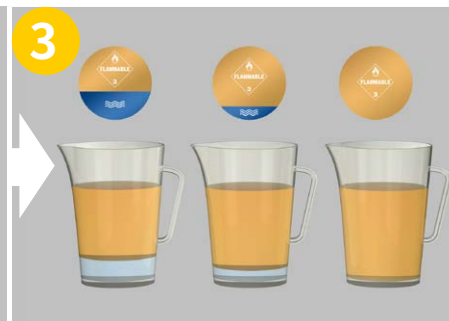
3 狀態穩定後，是否有游離水？

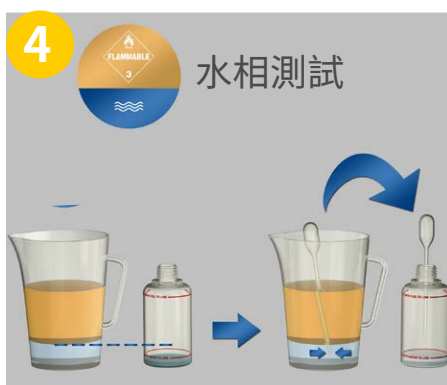
4 水相測試  
如果樣品中有足夠的游離水，則用吸管將瓶子灌至下液麵線

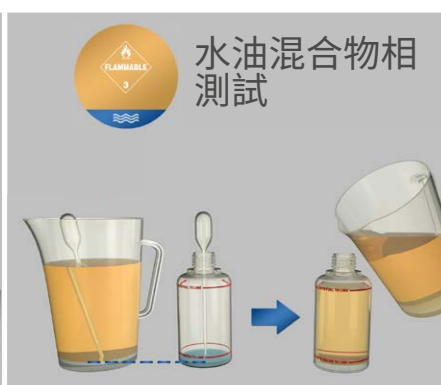
水油混合物相測試  
用吸管吸取游離水並放入瓶中。如果水未達到下液麵線，則用來自同一樣品的燃料灌至上液麵線

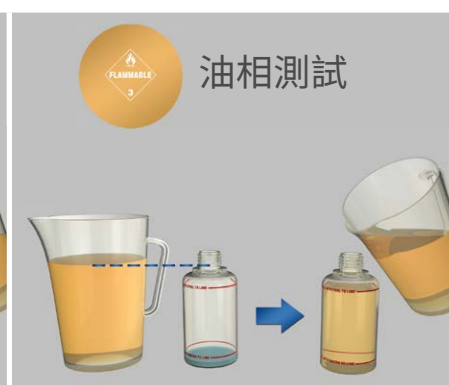
油相測試  
如果樣品中看不到游離水，則用燃料將瓶子灌至上液麵線

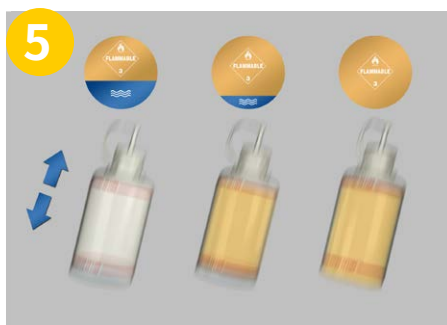
5 對於所有類型的測試，固定滴管蓋，用力搖晃樣品5秒

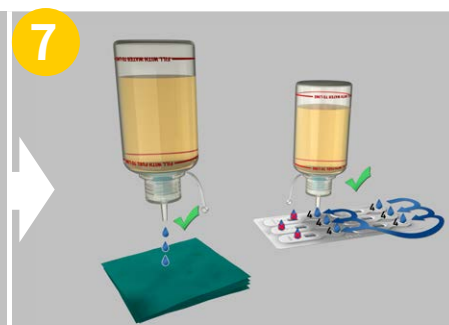
7 將3滴液體滴到紙巾上以清潔滴管，然後小心地將4滴藍色液體滴入每個樣品槽中，確保不會濺到觀察窗

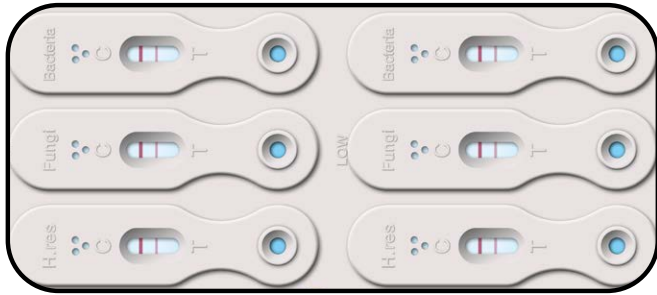
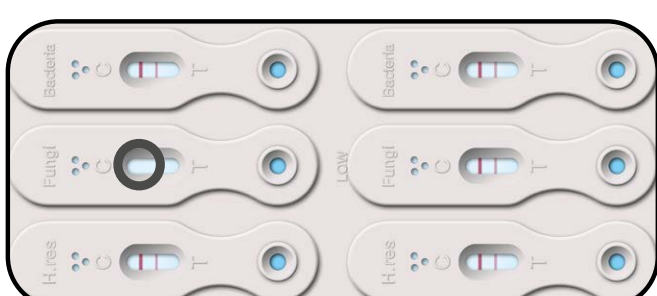
如果6條控制線和6條測試線全都可見，則這一結果可以略過，不需要採取行動。

如果少了1條測試線，則真菌區域這裡的測試線是不可見的，這是一個低陽性結果。

如果有2條或更多的高測試線（位於板條右側）或任何低測試線（位於板條左側）不可見，則這是一個高陽性結果。

如果這6個裝置中沒有任何可見的控制線，那麼測試是無效的，必須使用新試劑盒重新做測試。

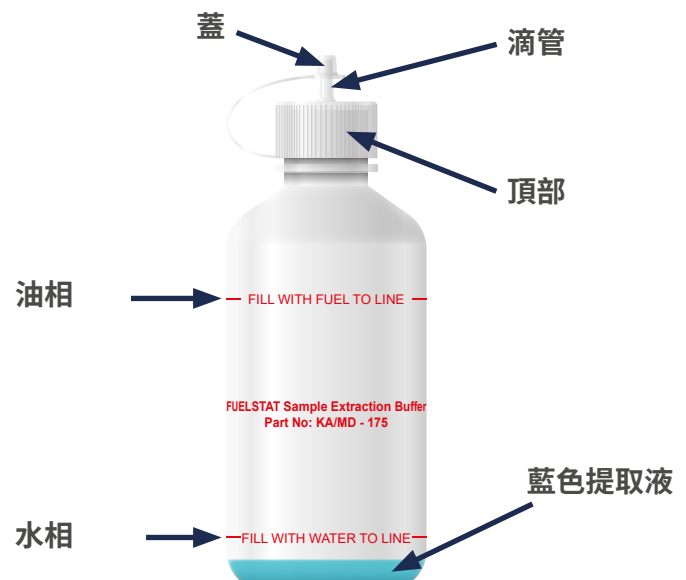
## 每次測試要使用六個裝置

板條右側(低)3個裝置帶H.res、細菌和真菌界值(根據IATA制訂的約定限值)。

板條左側(高)3個裝置帶H.res、細菌和真菌界值(根據IATA制訂的約定限值)。
